## **Schimmelpilze im Fensterfalz**

**Unter Berücksichtigung des Baufortschritts und der seit Mai 2009 gültigen Lüftungsnorm DIN 1946-6.**

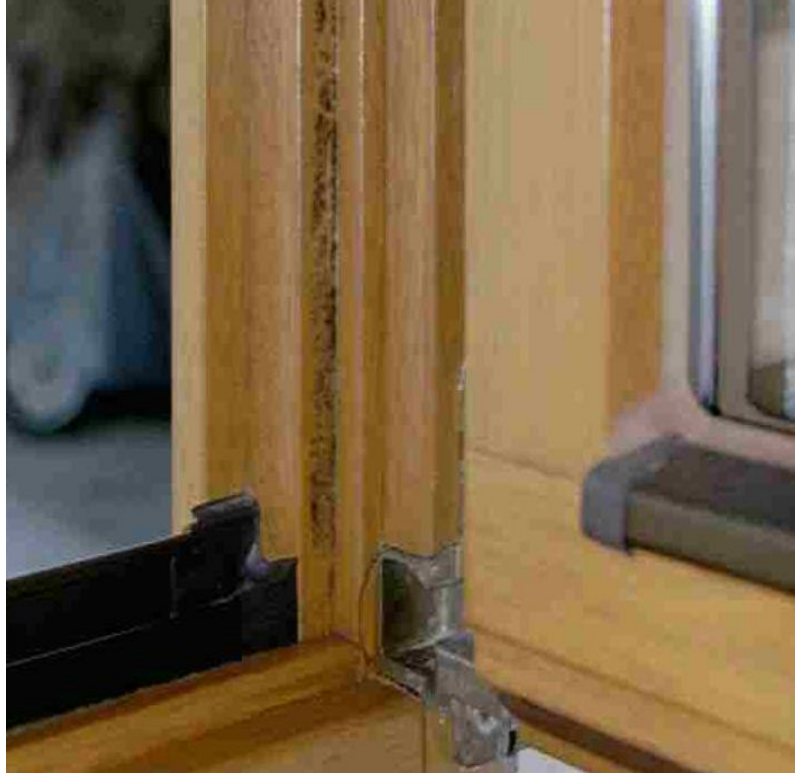
Das Phänomen trat ausschließlich in Niedrigenergie-Häusern auf, deren Blower-Door-Test gut bestanden wurde. Je besser der Blower-Door-Test ausfiel, desto stärker waren die Kondensat-Ausfälle im Fensterfalz.

**Bild 1:** Holzfenster mit Schimmelpilz im Fensterfalz bei gutem n50-Wert des Hauses

Untersuchungen ergaben, dass bei Niedrigenergie-Häusern ein erhöhter Dampfpartialdruck (Wasserdampfsättigungsdruck) vorlag. Je besser der Blower-Door-Test ausfiel, desto höher der Druck und umso stärker das Schadensbild.

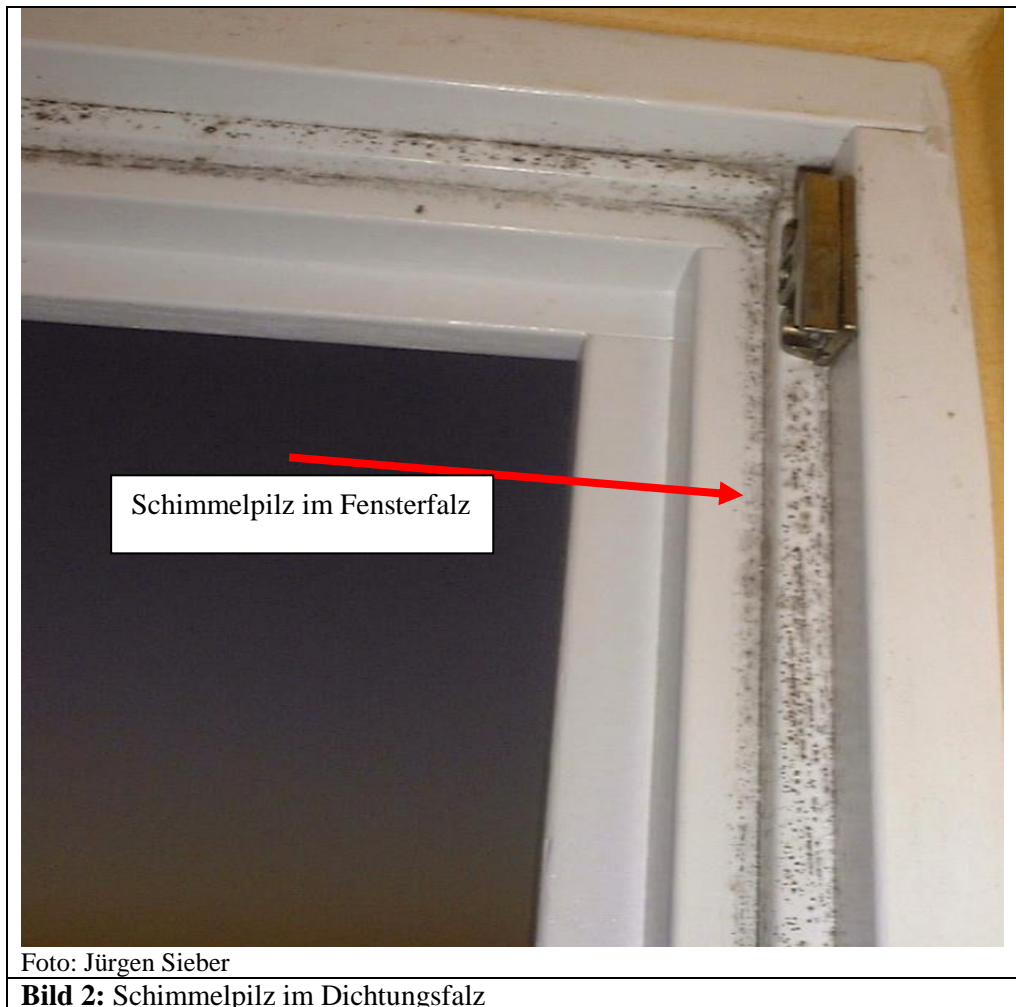
Die Folge ist, dass Raumluft durch leichten Überdruck in kleinste Fensterfugen gedrückt wird. Diese Fugen befinden sich z.B. zwischen Flügelüberschlag und Blendrahmen, bzw. zwischen Glashalteleisten und Glasfalzgrund.

Betroffen sind davon in erster Linie Fenster in den oberen Stockwerken. Bei offener Bauweise gilt: „Je höher im Haus eingebaut, desto stärker wirkt sich der Sättigungsdruck aus.“

Die Folgen sind Kondensat und Schimmelpilzbildung im Dichtungsfalz und Glasfalzgrund.

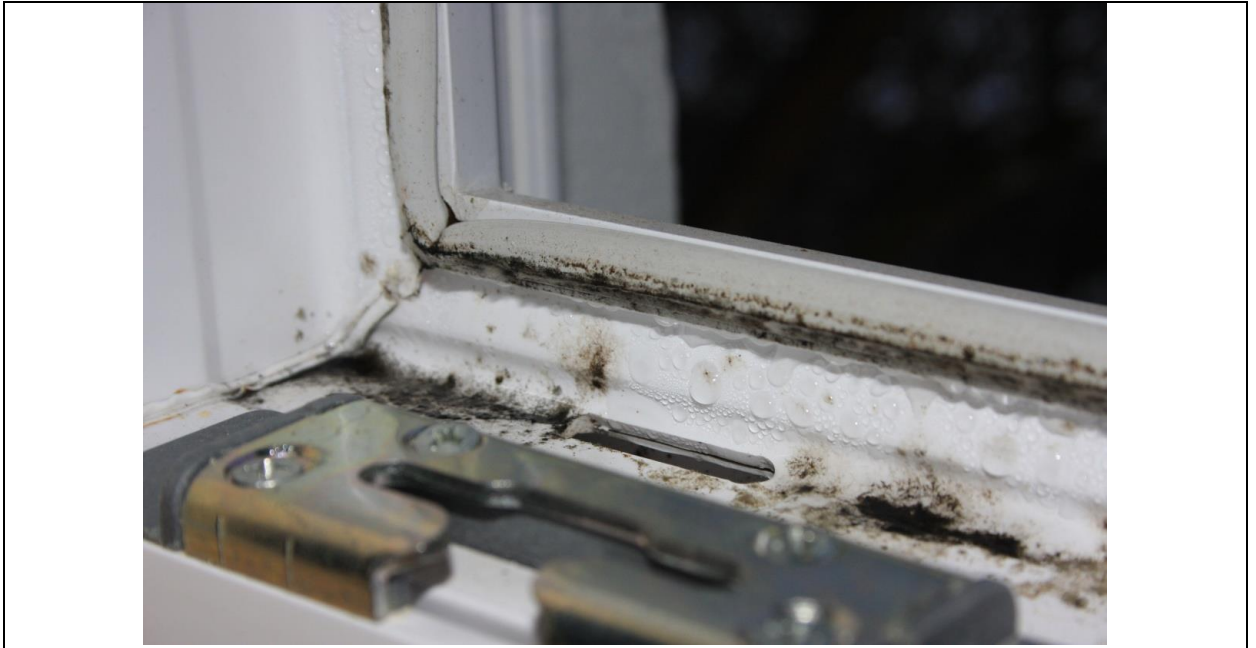
**Bild 3.** Kunststoff-Fenster mit innerer Überschlagsdichtung. Kleinste Fugen an der Dreh-Kipp-Schere reichen aus um diesen Schaden entstehen zu lassen.

Die rel. Luftfeuchtigkeit im Haus lag bei 41 % bei +21°C Zimmertemperatur

Kleinste konstruktionsbedingte (zulässige) Fugen (*Beispielsweise unterläuft die Dreh-Kipp-Schere die Überschlagsdichtung, um in den Falzraum einzudringen. Dort wird die Überschlagsdichtung um ca. 3/10 mm gequetscht*) reichen aus, um einen Fensterfalz mit Feuchtigkeit zu „überschwemmen“.

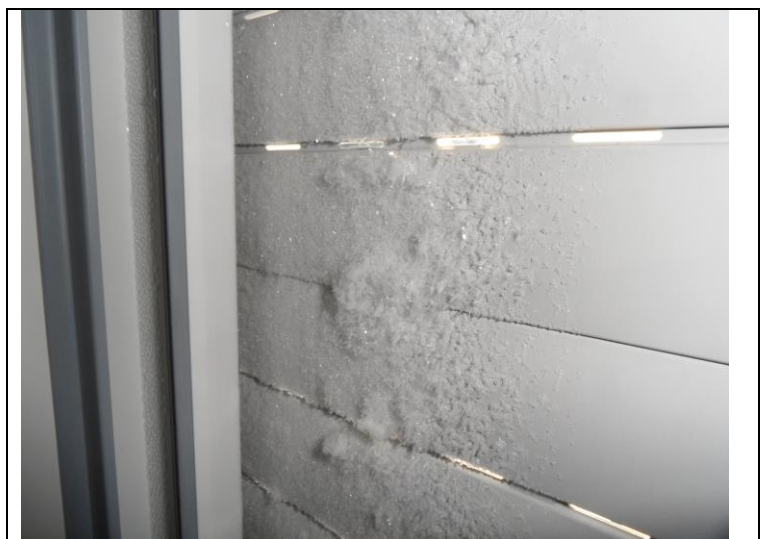
An sehr kalten Tagen kann in den Fälzen sogar Eisbildung möglich sein.

In extremen Fällen kann dieses Eis über Rollladengurt-Öffnungen oder Dampfdruckausgleichsöffnungen bis in den Bereich des Rollladens vordringen und eine Funktionsstörung des Rollladens verursachen.
